Sicherheit im Brandfall

# Optimierung des Notausstiegssystems von Reisebussen

Analyse des aktuellen Stands

Juni 2020

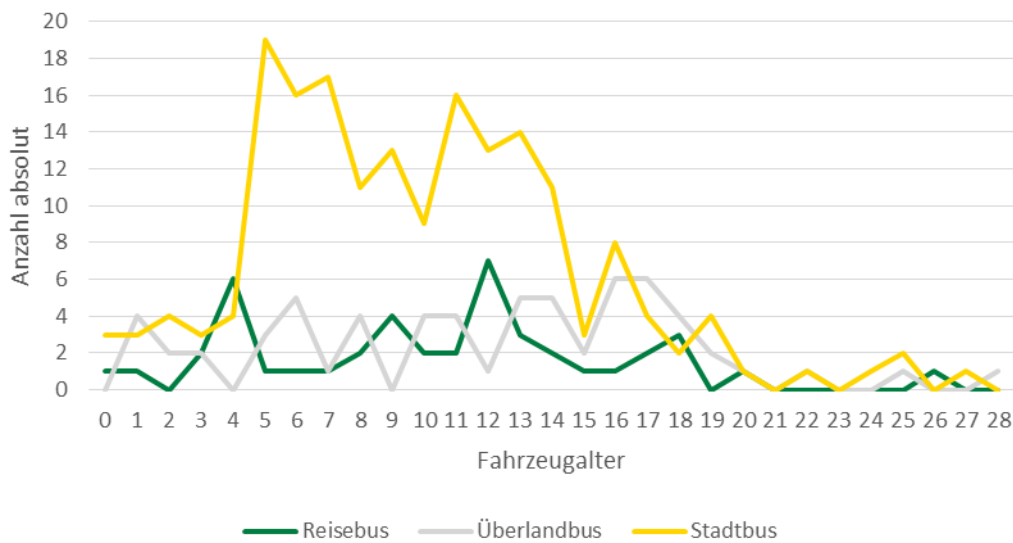
**Grafik 1 Alter der untersuchten Busse bei Schadeneintritt**

Das Durchschnittsalter aller Fahrzeuge lag bei 10,4 Jahren. Bei den Reisebussen betrug die Spanne 0 bis 26 Jahre, bei den Überlandbussen 1 bis 28 Jahre und bei den Stadtbusen 0 bis 27 Jahre. Die genaue Verteilung ist in Grafik 1 dargestellt.
